シーズン到来！床暖房の準備は大丈夫ですか？ ご使用にあたり、使用前の確認事項をご紹介します！

シーズン到来！凍結防止対策は万全ですか？ ご使用にあたり、使用前の確認事項をご紹介します！

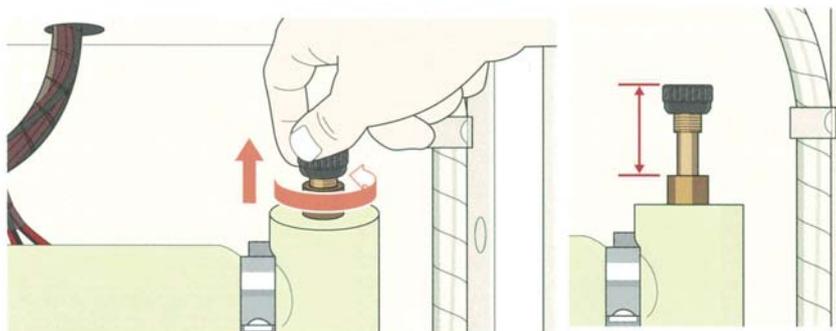
上下にある二つの元栓を左に回してから
しっかりと引き上げてください。
引上げが不十分だと、暖まりが悪くなる
可能性があります。

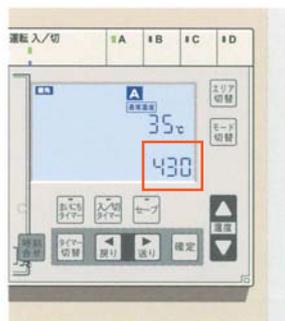
灯油式

ボイラーの水位計が LOW に近い

リモコンモニターに「430」が表示

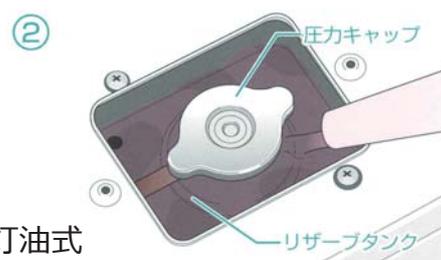
灯油式

室外機上部の上蓋を外してください。

補充の際、圧力キャップは外す必要はありません。

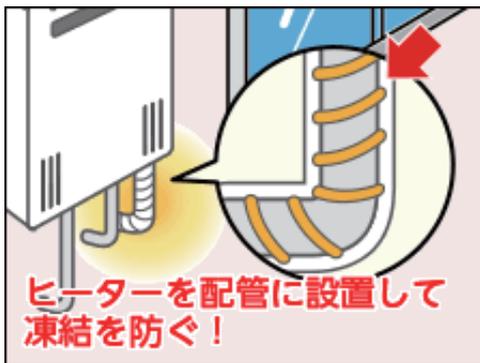
節電対策で凍結防止ヒーターのコンセントを抜いていませんか？コンセントが抜けていることで、配管が凍結し給湯器が破損する場合があります。

コンセントが抜けていないか、確認をお願いします。

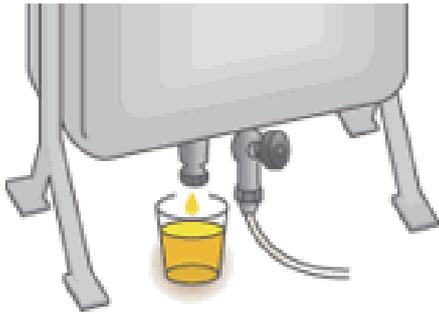
分離している状態 ×

オイルタンクの水抜きが不完全だと、送油管が凍結し給湯器がエラーとなります。

- ① オイルタンク下部のドレン抜きバルブの下に灯油を受ける容器を置く
- ② ドレン抜きバルブを開け、約 200cc 排水する
- ③ 容器に溜まった液体が分離していれば、灯油に水が混ざっているのので、一度容器を空にしてから再度約 200cc 排水する。これを分離しなくなるまで繰り返す
※分離していなければ、水は混ざっていません
- ④ 水抜が完了したら、ドレン抜きバルブを閉める
